中海浚渫窪地の環境修復事業に係る 環境調査業務（2019年度）

報告書概要

自然再生センター

中海 細井沖浚渫窪地

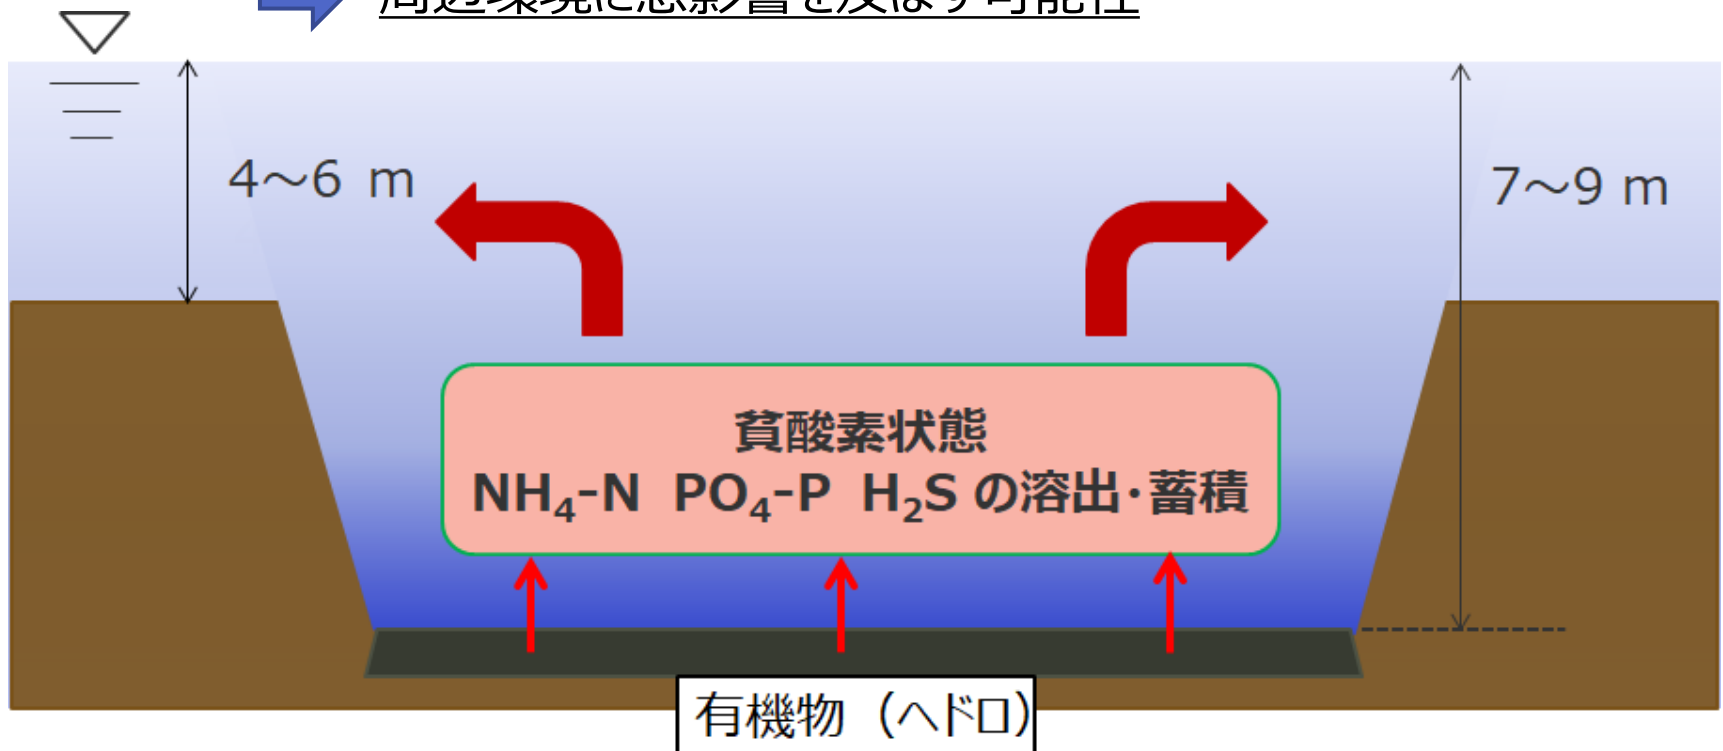
中海の浚渫窪地とは

- ・中海は汽水湖であり塩分躍層の形成により湖底は貧酸素になりやすい
- ・浚渫窪地では自然湖底よりも多くの栄養塩・硫化水素が溶出する
- ・独立した浚渫窪地の水には，秋季まで栄養塩等が蓄積する

➡ 周辺環境に悪影響を及ぼす可能性

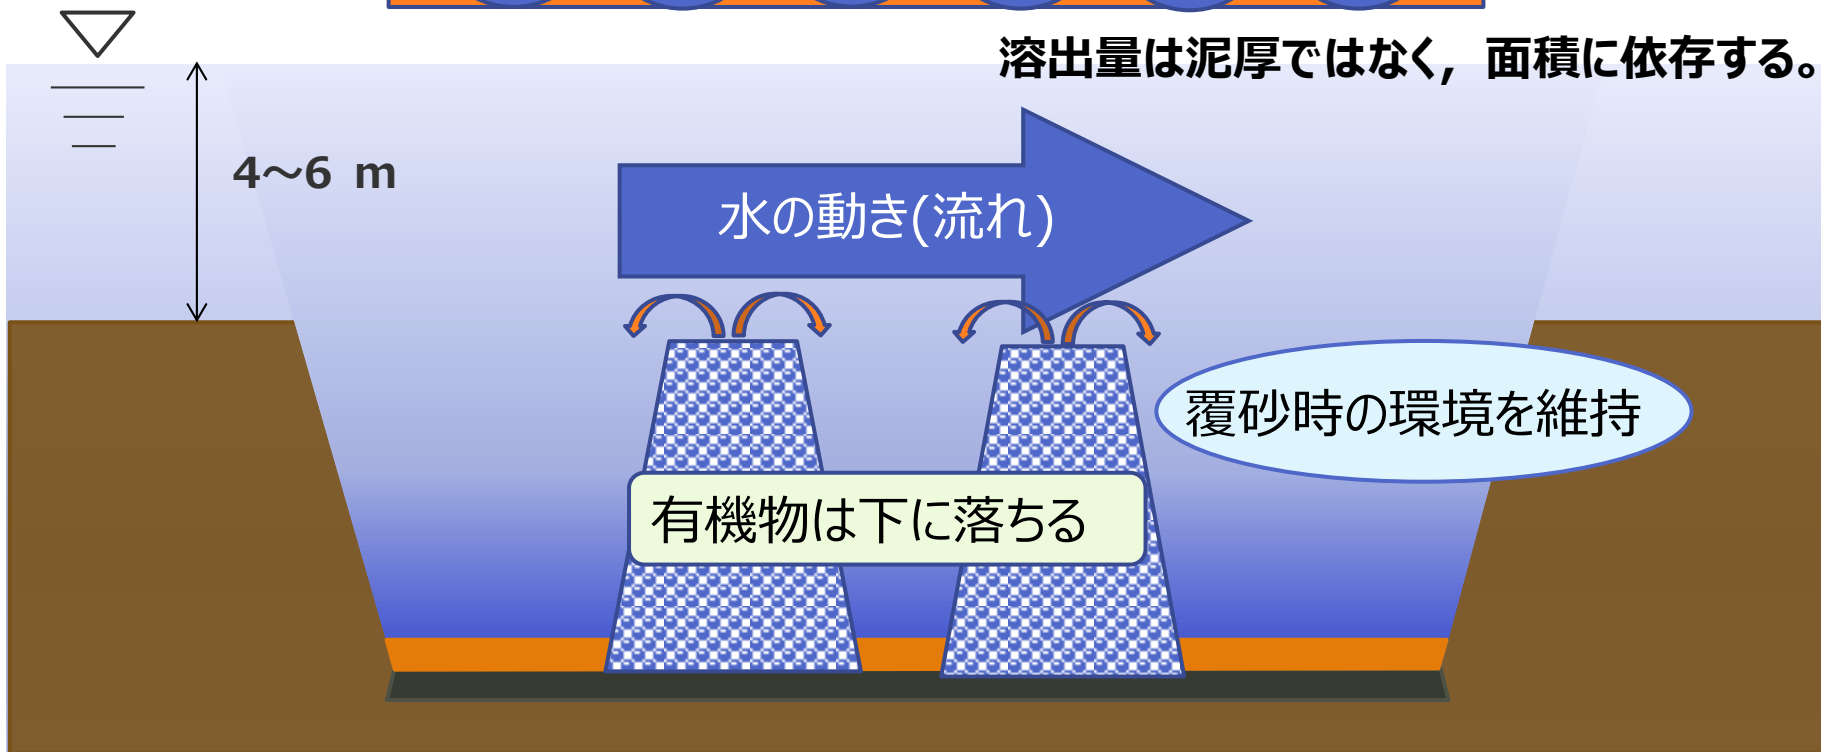
石炭灰造粒物を山形の形状で覆砂 (2019年度実施)

4~6 m

水の動き(流れ)

有機物は下に落ちる

覆砂時の環境を維持

新たな覆砂形状： 山形（マウンド状）覆砂 → Hiビーズ露出面が増加

- 期待される効果
1. 有機物堆積の面積減少 → 栄養塩・H₂S溶出量減少効果
 2. マウンド上の有機物堆積が減少 → 覆砂時の環境を維持
 3. マウンド上部は溶存酸素が供給されやすい水深に近くなる

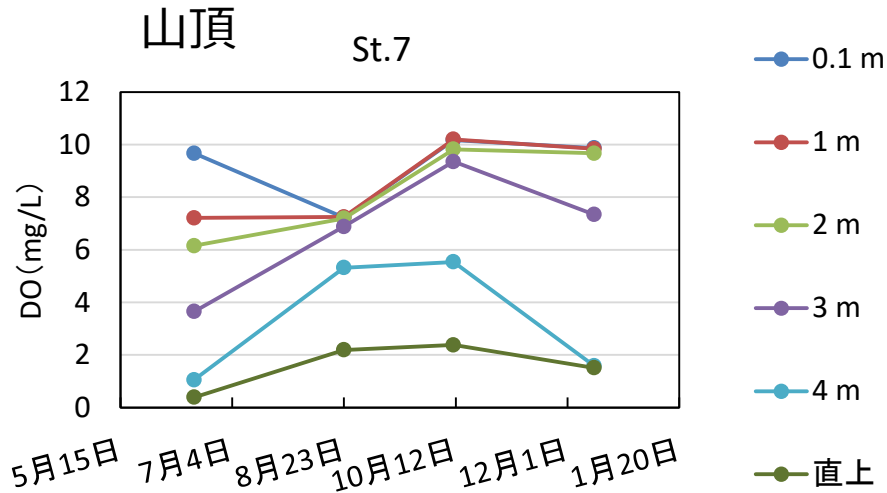
水質 (DO)

St.9は、12月を除き水深6 m以下は1 mg/L以下の貧酸素であった。
St.7は、直上水にもDOが存在するが、水深4 mは湖底に近いいためSt.9の4 mよりもDOが低い。ベントスが生息するために必要なDOは十分ではないが、無酸素は回避しており、生息可能な生物が存在する可能性がある。

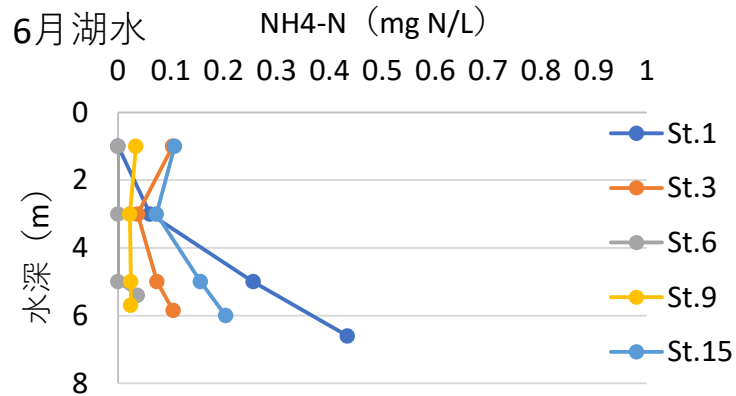
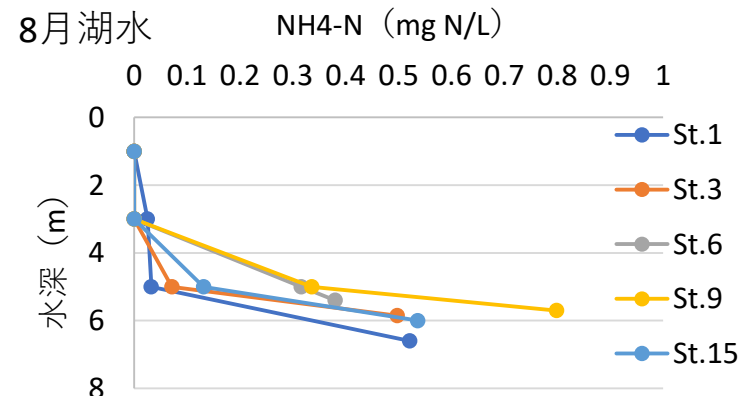
水質 (鉛直NH₄-N)

各地点とも、基本的には水深が深いほど濃度が高い。3 m以浅は各地点でほぼ同じ濃度であるが、塩分躍層下となる5 m以深は各地点でわずかに濃度が異なるが、一定の傾向はない。2019年度に未覆砂であったSt.1とそれ以外の地点で濃度に差はなかった。

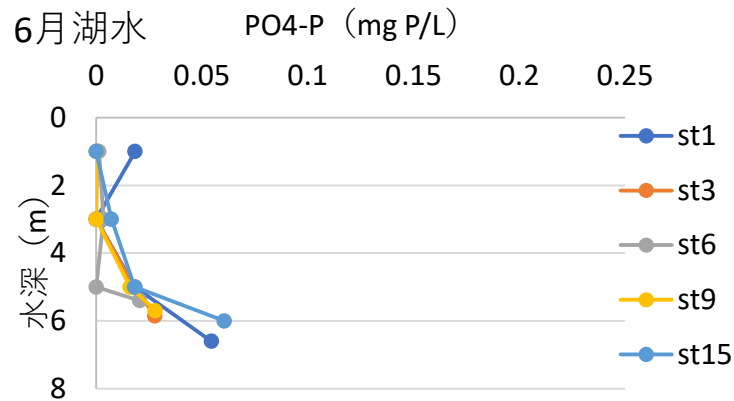
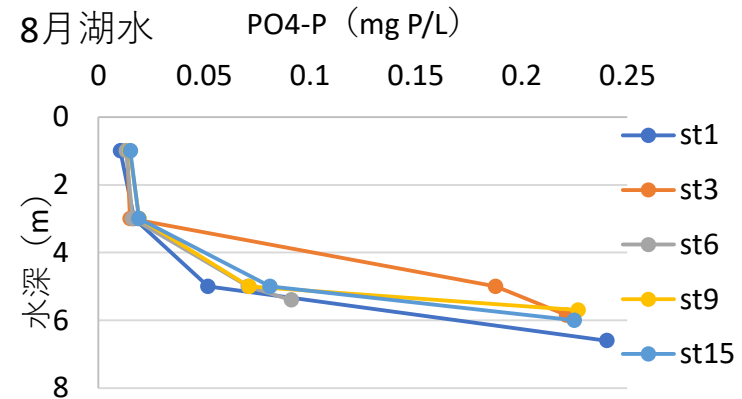
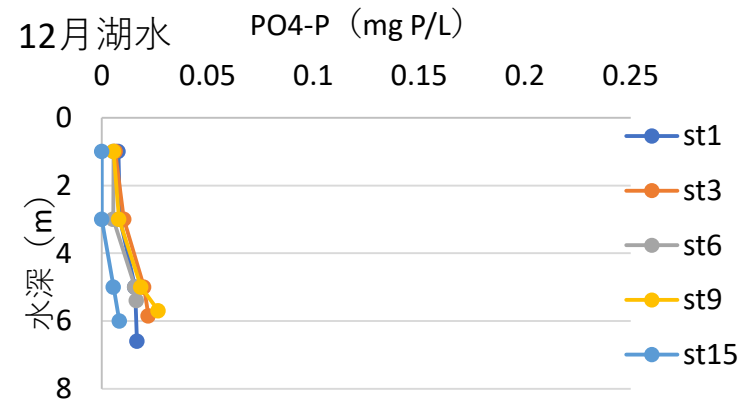
水質 (鉛直PO₄-P)

各地点とも、塩分躍層の上層である3 m以浅は低濃度でほぼ同じ濃度であるが、塩分躍層下となる5 m以深は急激に濃度が上昇した。8月に最大値を示した。2019年度に未覆砂であったSt.1とそれ以外の地点で濃度に差はなかった。

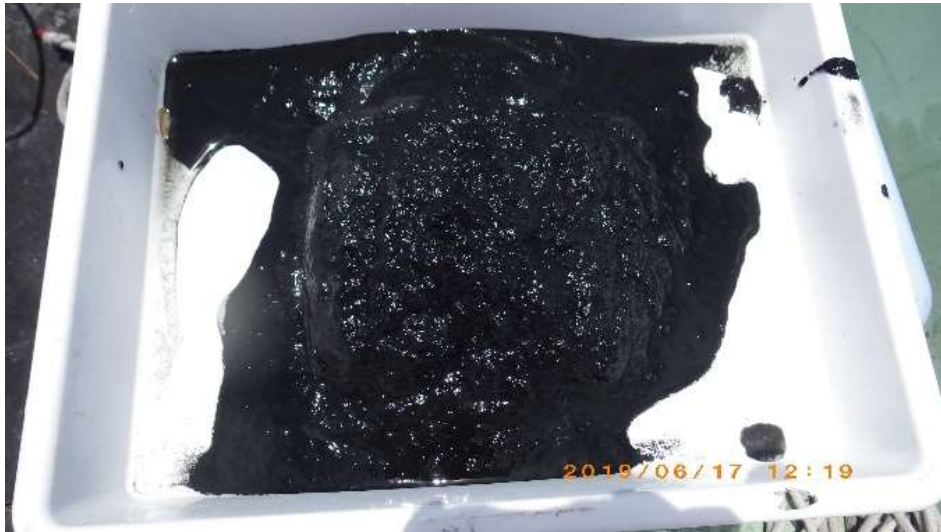
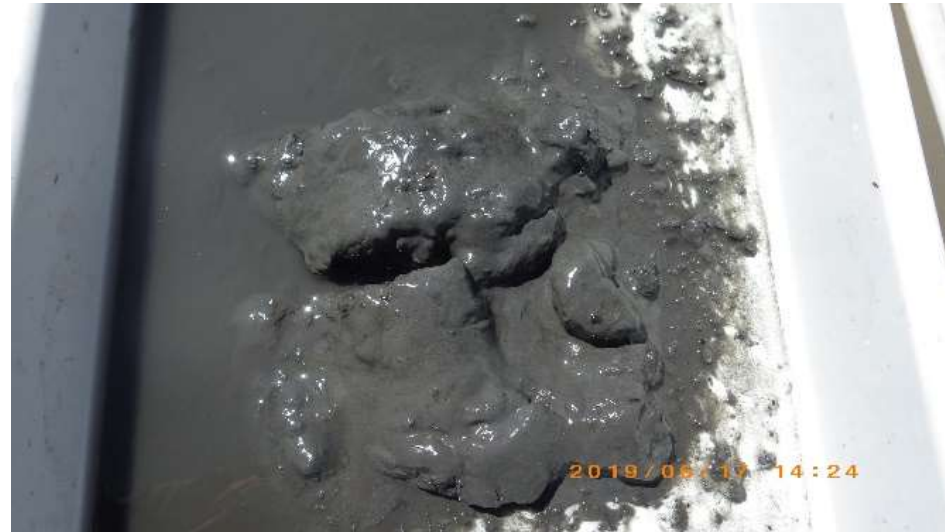
St.1の底泥（左）とSt.9の底泥（右）の写真（2019年6月）

石炭灰造粒物上に堆積した底泥には高濃度で $\text{NH}_4\text{-N}$ を含んでいることから、底泥の堆積が進行すると $\text{NH}_4\text{-N}$ の溶出量の増加が懸念される。
初年度は堆積物と石炭灰造粒物微粉末の混合により、底泥が希釈された可能性があり、未覆砂のSt.1, 2で濃度が高かったことが考えられる。
